# Bulletin

## Unfälle und Störungen beim Betrieb ziviler Luftfahrzeuge

Mai 2016

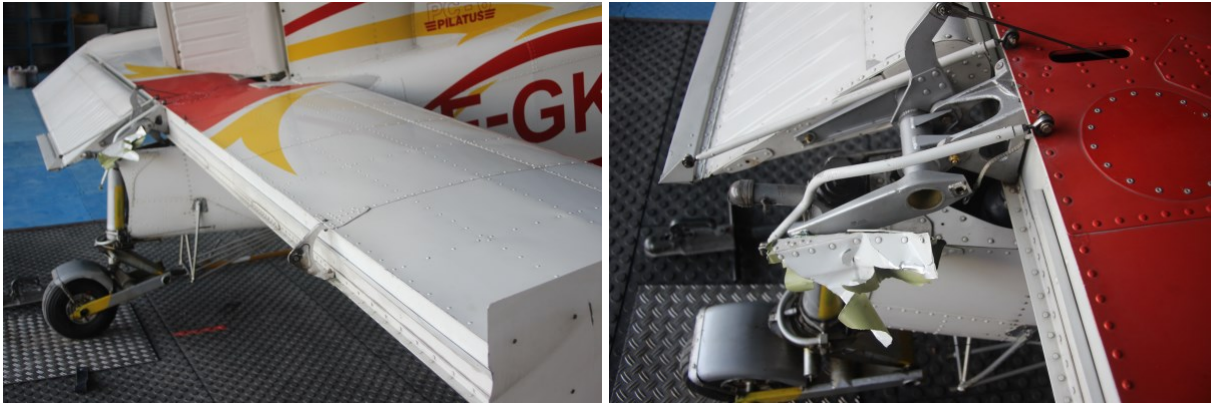
Das Luftfahrzeug war nach der Landung bis auf das fehlende rechte Höhenruder unbeschädigt. Teile der Wurzelrippe des Ruders waren noch mit dem Höhenruderantrieb, welcher gleichzeitig das innere Lager darstellt, verbunden. Das äußere Lager war unbeschädigt.

Beschädigung am Luftfahrzeug

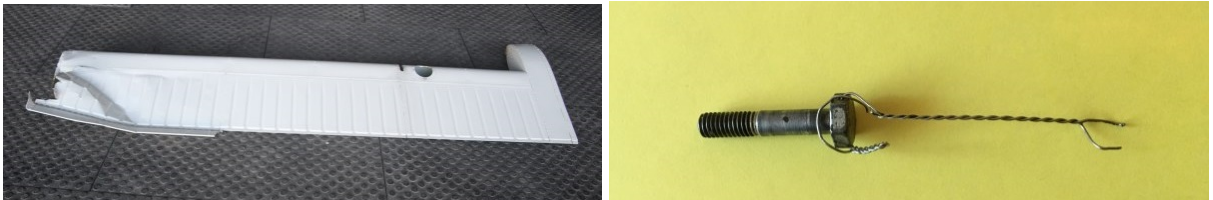
Das fehlende Höhenruder wurde ca. 450 m südlich des Endes der Piste 17 auf einem Acker aufgefunden.

Abgerissenes Höhenruder und äußerer Lagerbolzen

Der Bolzen, mit dem das Ruder am äußeren Lagerbock verschraubt war, wurde nach dem Öffnen des Handlochdeckels im Ruder gefunden. Der zugehörige Sicherungsdraht war noch mit dem Schraubenkopf verbunden. Das strukturseitige Ende des Drahtes war aufgetrennt. Der Draht wurde im Auftrag der BFU durch ein Institut für Metallographie untersucht. Aufgrund der Ergebnisse dieser Untersuchung, ist von einem Schwingbruch des Drahtes auszugehen.

Die weitere Untersuchung des Höhenruders und des Bolzens ergab keine Auffälligkeiten. Der Bolzen wies keine offensichtlichen Beschädigungen auf und das Hemmmoment der im Ruder eingeneteten Stoppmutter lag zwischen 0,2 und 0,4 Nm. Das Ruder ließ sich ohne Probleme wieder am Lagerbock montieren und der innere Teil des Lagers klemmte wie vorgesehen zwischen den Rippen des Ruders. Das Lager selbst wies ein geringfügiges axiales Spiel auf.

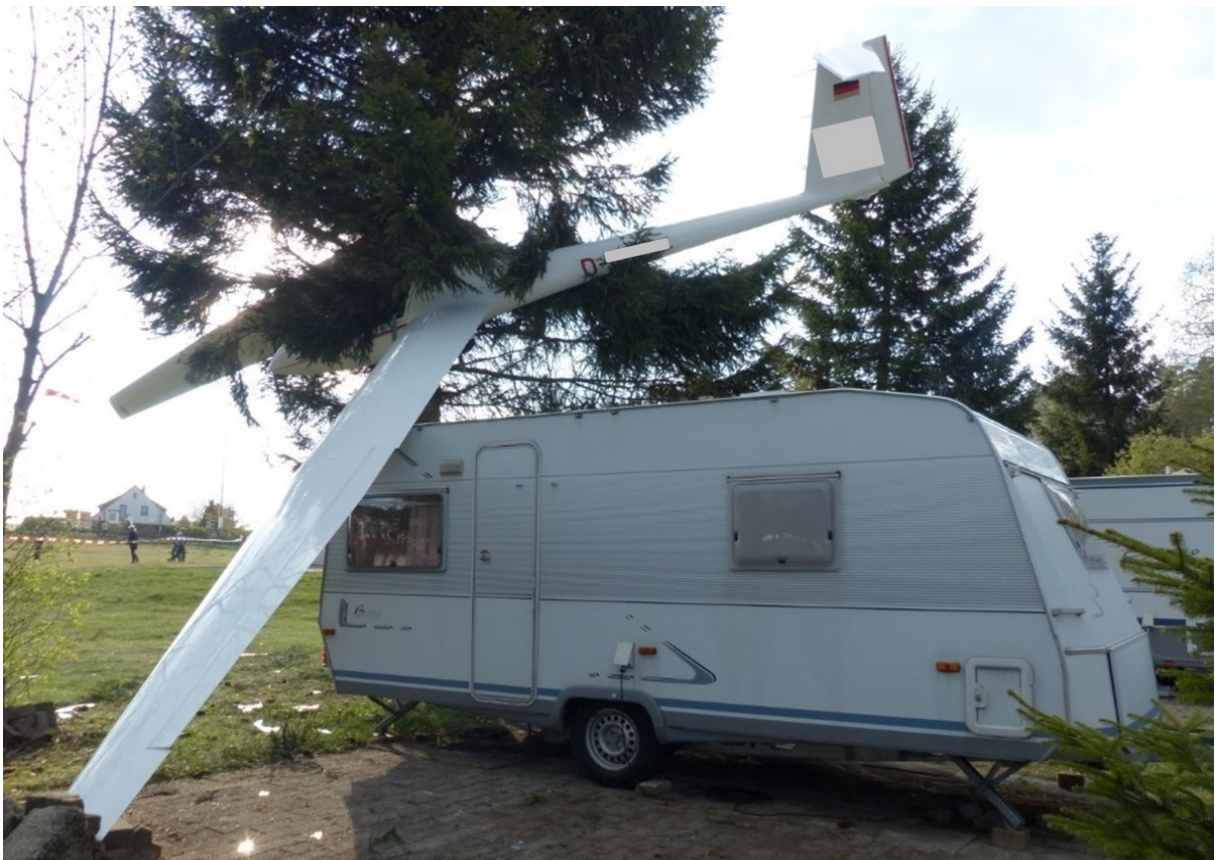
Die linke Tragfläche war mit dem Rumpf verbunden und hatte mit der Flächenspitze Bodenkontakt.

Die rechte Tragfläche war um 90 Grad abgeknickt und parallel zum Rumpf ausgerichtet. Die Haube war zersplittert. Rumpf, linke Tragfläche und Leitwerke waren optisch unbeschädigt.

Unfallstelle mit Blickrichtung Südwest

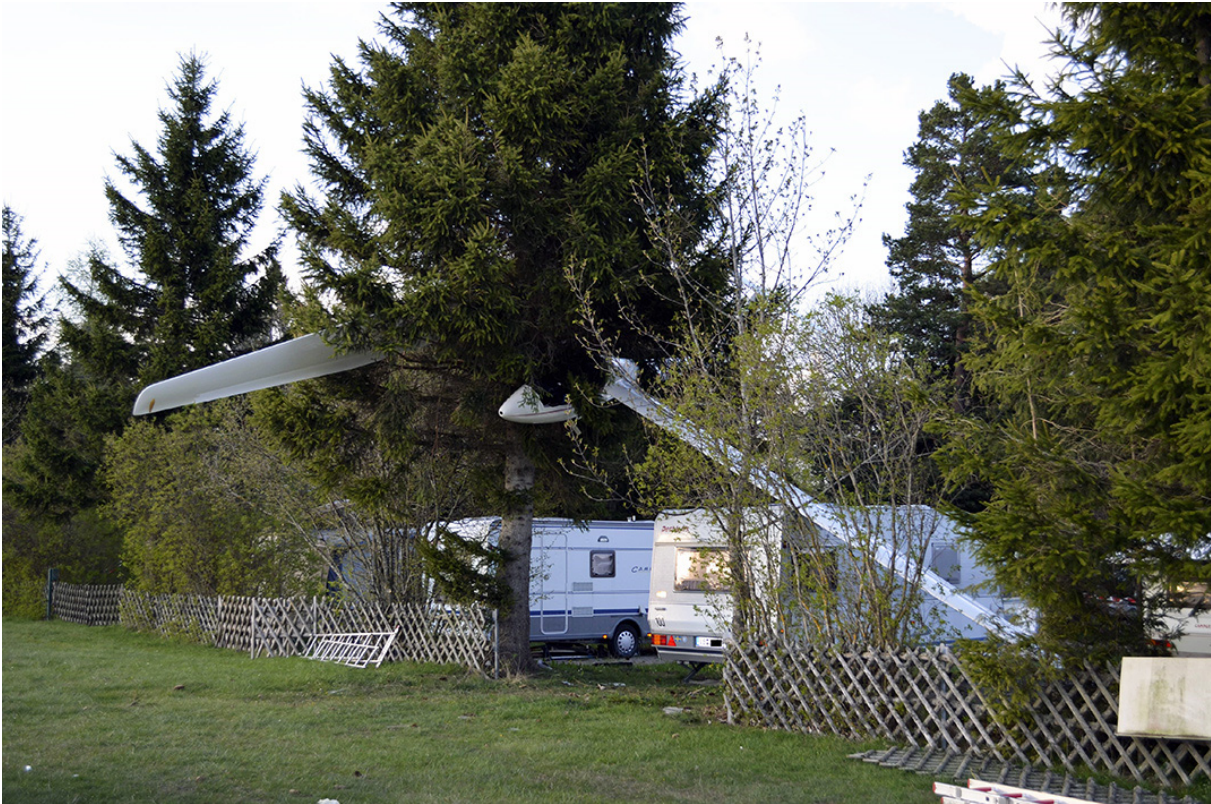
Unfallstelle mit Blickrichtung Nord

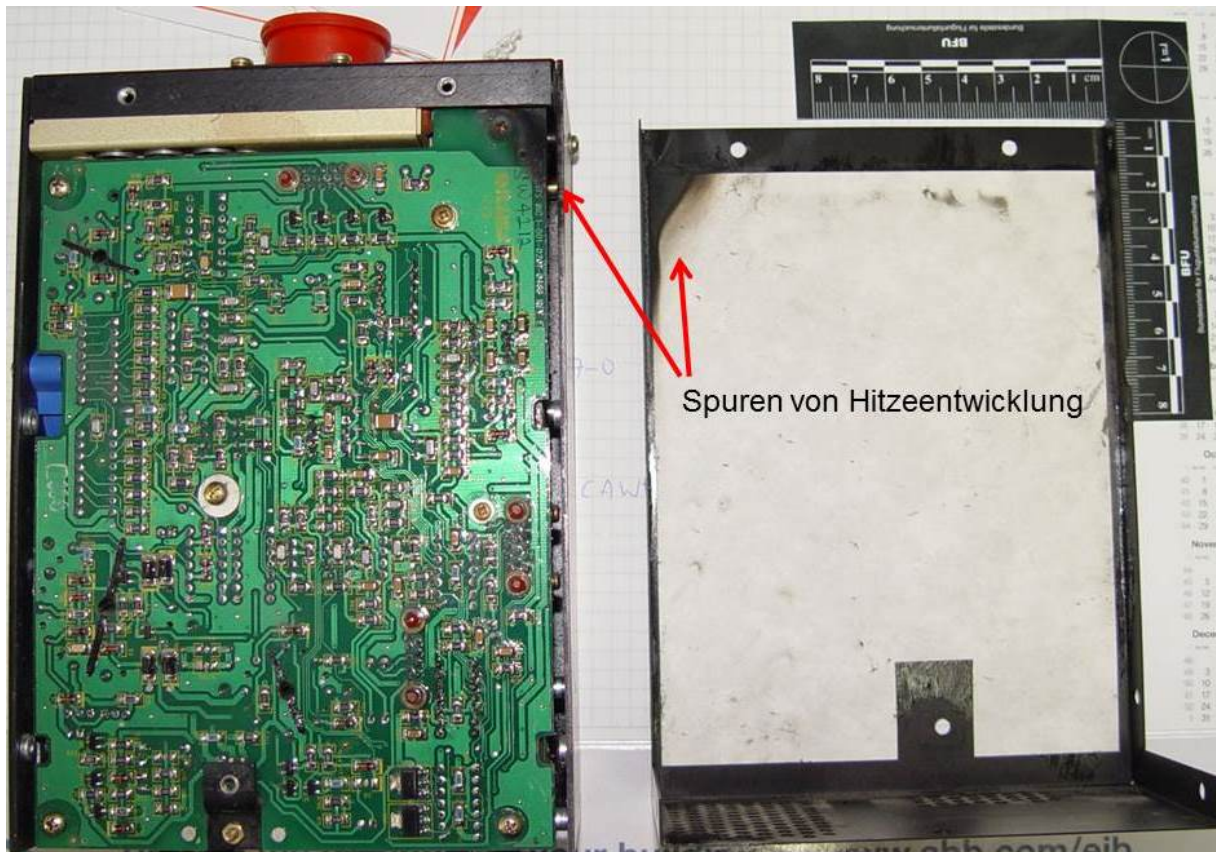
Als Geruchsquelle wurde nach der Landung von dem Instandhaltungsbetrieb des Luftfahrtunternehmens ein Static Inverter identifiziert. Das Bauteil wurde von der BFU sichergestellt und im Avionik Labor untersucht. Diese ergab, dass eine der Platinen Spuren von Hitzeentwicklung aufwies.

(1) Static Inverter im geöffneten Zustand

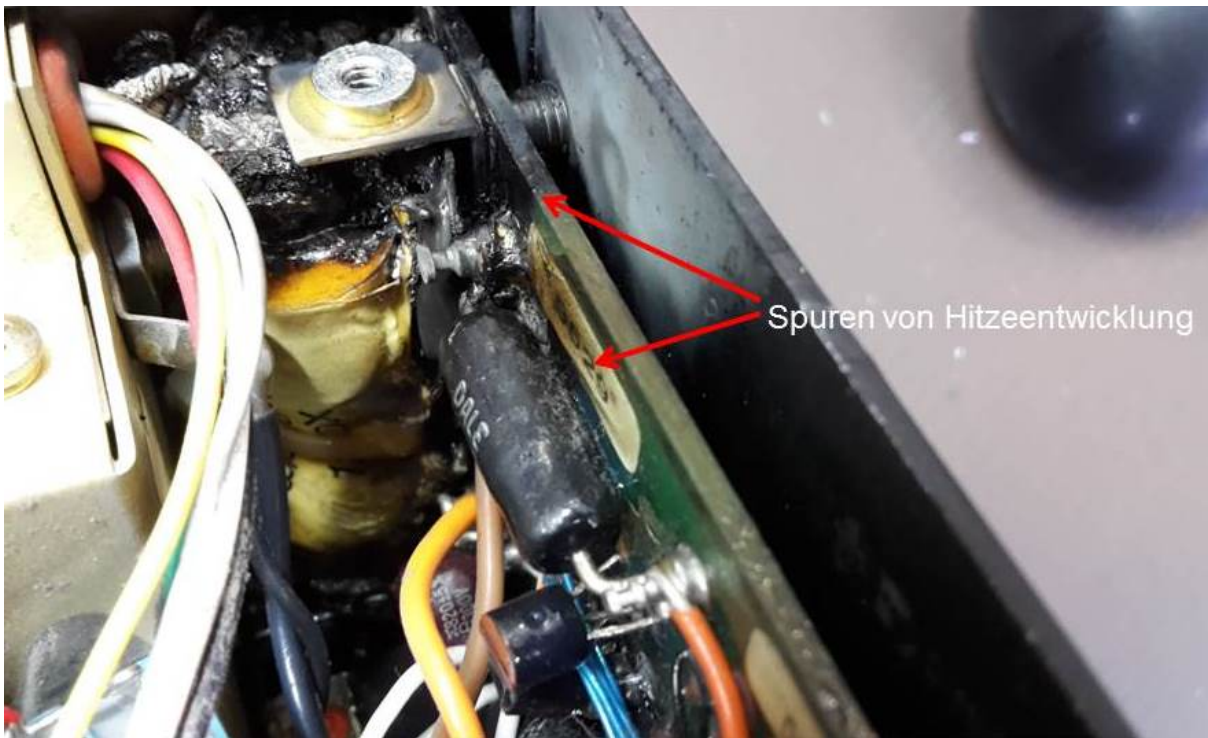
(2) Platine des Static Inverters

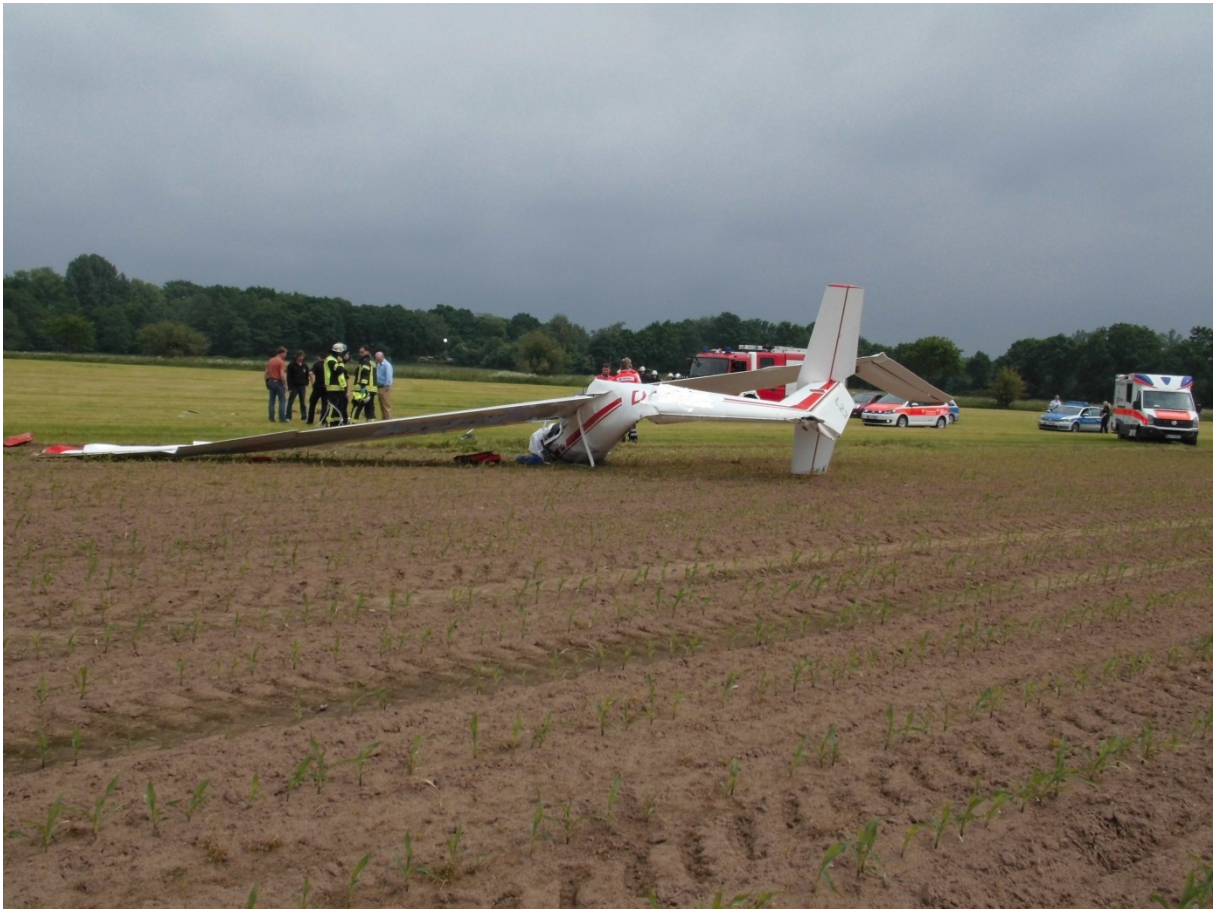
Der linke Tragflügel war etwa am äußeren Ende der Bremsklappe ca.  $10^\circ$  nach oben und etwa  $10^\circ$  nach hinten geknickt. Der linke Randbogen befand sich etwa zwei Meter südöstlich davon.

Der rechte Tragflügel war im Bereich der Querruderanlenkung gebrochen und der äußere Teil hing an Verbindungsresten im Winkel von etwa  $30^\circ$  nach unten. Der rechte Randbogen lag etwa 12 m östlich des Hauptwracks.

Unfallstelle, Hauptwrack

Es wurden keine Hinweise auf technische Mängel des Segelflugzeuges gefunden.
