# Bulletin

## Unfälle und Störungen beim Betrieb ziviler Luftfahrzeuge

Mai 2016

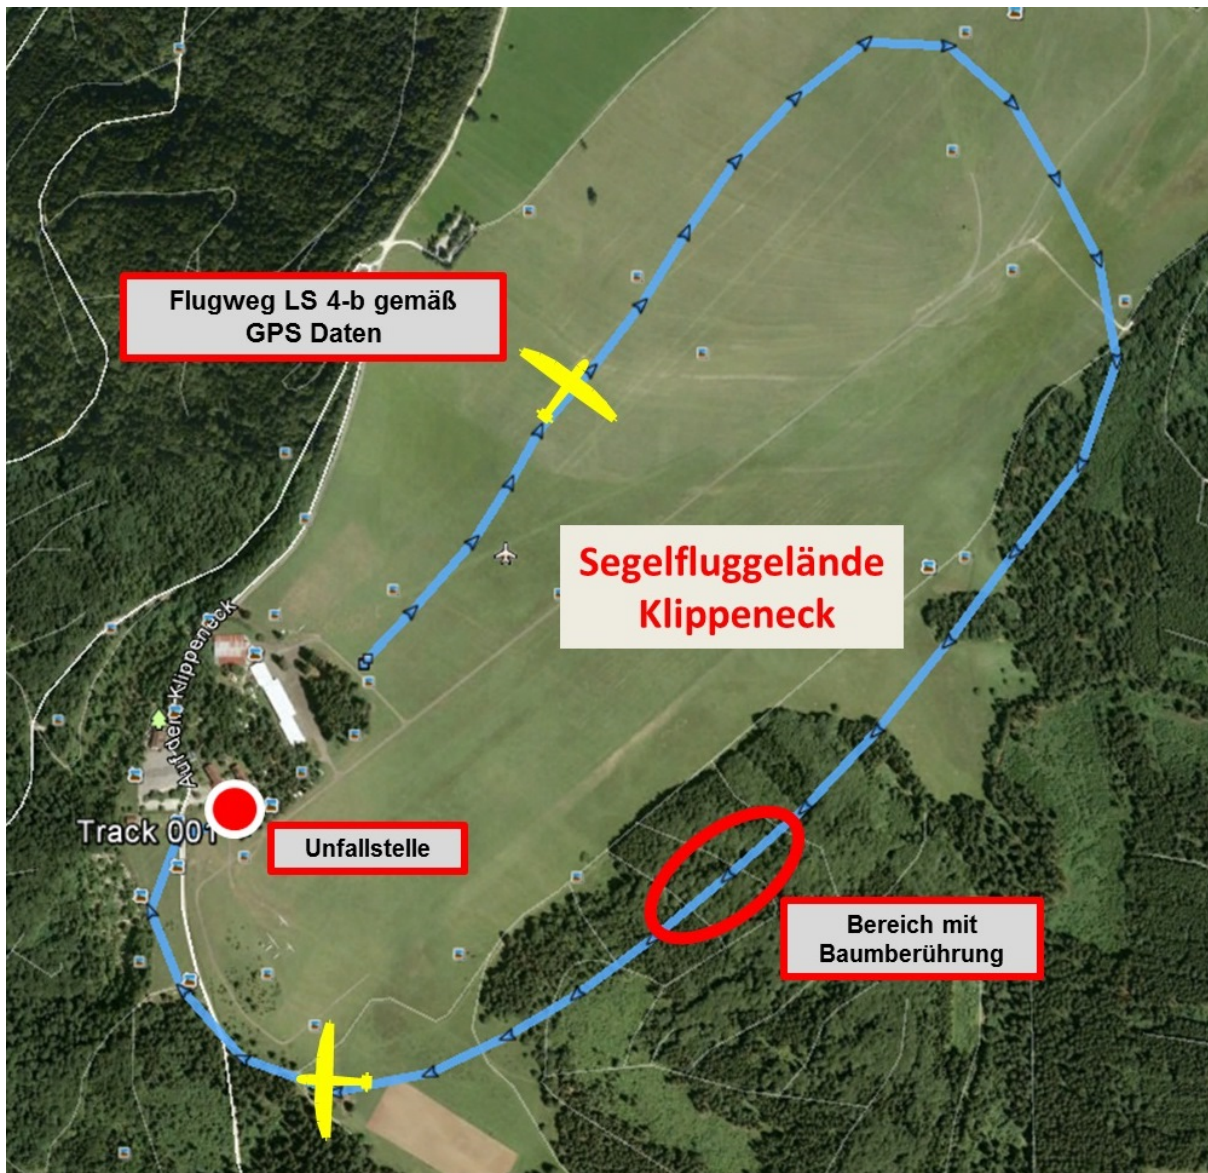
Flugweg und Unfallstelle

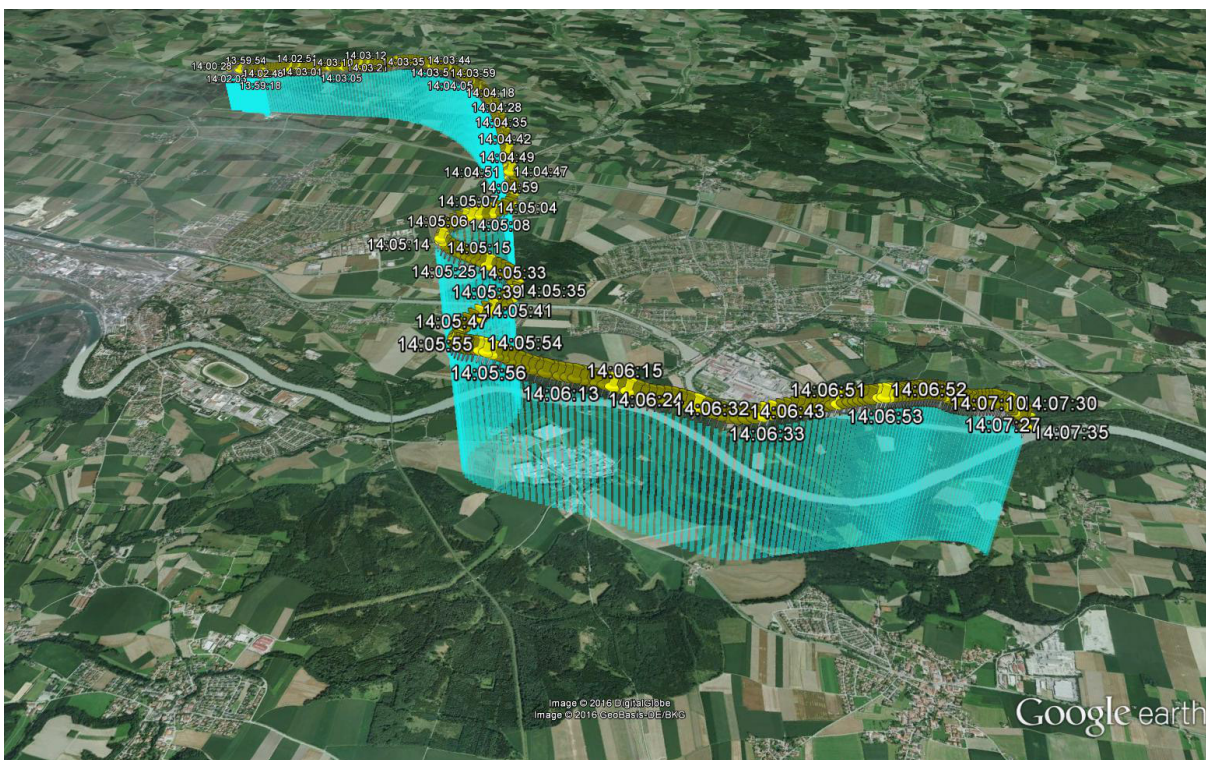
Die Daten des Garmin Systems wurden von der BFU ausgelesen und ausgewertet. Gemäß dieser ausgewerteten Daten des Garmin Systems erfolgte der Start um 16:02 Uhr. Das UL stieg auf 1 080 m AMSL. Im Reiseflug wurde eine maximale Geschwindigkeit von 200 km/h über Grund erreicht. Um 16:06 Uhr wurde die Triebwerksleistung auf „idle“ gestellt und die Geschwindigkeit auf 76 km/h über Grund reduziert. Dabei wurde eine Längsneigung (pitch) von 11.6 Grad über den Horizont mit keiner Querneigung aufgezeichnet. Nach einer aufgezeichneten Überziehwarnung beschleunigte das UL mit einer Sinkrate von -9,6 m/s auf 109 km/h, die Trieb-

werksleistung wurde dabei auf 2 670 RPM erhöht. Anschließend begann ein Steigflug mit einer Rate von 2,44 m/s mit anschließender Reduzierung der Geschwindigkeit auf 79 km/h und Triebwerksleistung auf „idle“. Der Anstellwinkel wurde erhöht und mit einem „pitch“ von 11-12 Grad mit hohem Anstellwinkel geflogen. Die Sinkrate betrug dabei -1,7 m/s und die Querneigung 5-6 Grad. Die Geschwindigkeit wurde in der Konfiguration weiter im Bereich von 64-72 km/h reduziert. Die Sinkrate vergrößerte sich dabei auf -6,6 m/s. Um 14:07 Uhr veränderte sich die Längsneigung innerhalb von 0,5 Sekunden von 12 Grad auf -1 Grad und die Querneigung erhöhte sich von 5 Grad auf 16 Grad. Anschließend wurden eine Längsneigung von 11,5 Grad und eine Querneigung von 5-6 Grad eingenommen, die Geschwindigkeit betrug 64-72 km/h. Die Sinkgeschwindigkeit betrug 6,6 m/s. In dieser Konfiguration wurde 6 Sekunden geflogen, bis es zu einem Strömungsabriss (Stall) um 16:07:32 Uhr kam. Das UL geriet in eine rechte Spirale. Um 16:07:32 Uhr wurde die Leistung des Triebwerkes für 0,3 Sekunden auf 4 040 rpm erhöht und anschließend auf „idle“ gesetzt. Die Aufzeichnung endet um 16:07:48 Uhr.

Darstellung es Unfallfluges mit Garmin GPS Daten

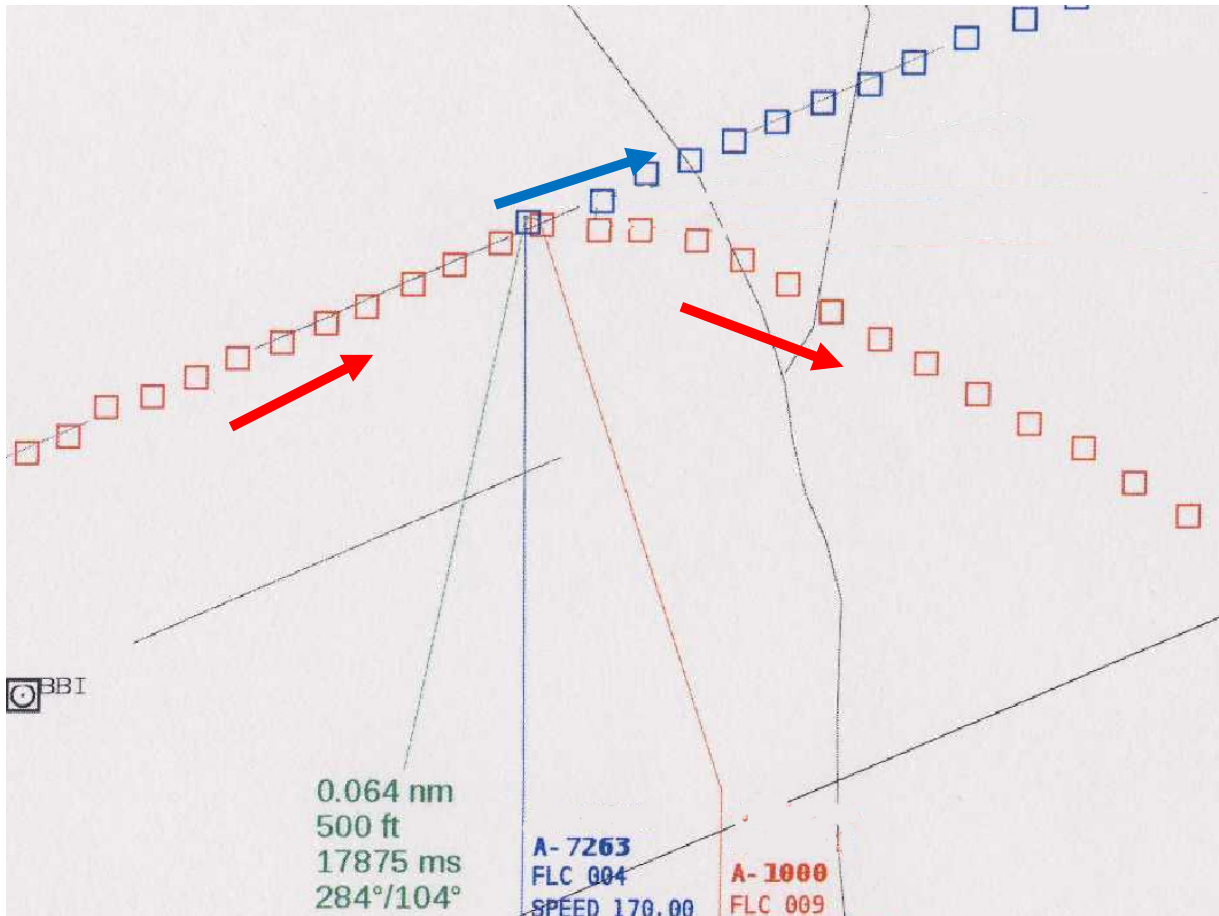
Während des Endanfluges einer Boeing B737-800 auf die Piste 07L des Verkehrsflughafens Berlin-Schönefeld befand sich ein Airbus A319-111 auf der Piste. Die Besatzung der Boeing leitete ein Durchstartverfahren ein. Zur selben Zeit startete der Airbus und beide Luftfahrzeuge näherten sich in der Luft auf 0,064 nautische Meile (NM) horizontal und 500 Fuß (ft) vertikal an.

Flugwege: A319 (blau), B737 (rot)
